Présentation du chantier :

Il s'agit de la rénovation complète d'un ancien moulin de 1750 situé à Montvendre dans la Drôme. Longtemps inhabitée, cette bâtisse semi-enterrée qui deviendra un gîte, a nécessité de lourds travaux structurels et d'aménagement dont :

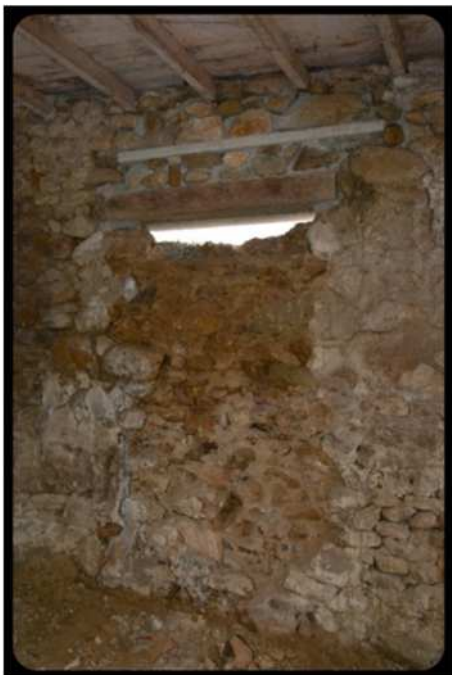
pendant les travaux

Nous avons créé les ouvertures puis consolidé à l'aide de pré-linteau béton que l'on masquera par la suite par un effet gratter sur joint pierre réalisés par un mélange de sable d'Ambonil et de chaux aérienne TRADIKAL (photo 1). L'objectif était de conserver les linteaux bois retrouvés sur site tout en assurant la rigidité et la solidité de l'ouvrage.

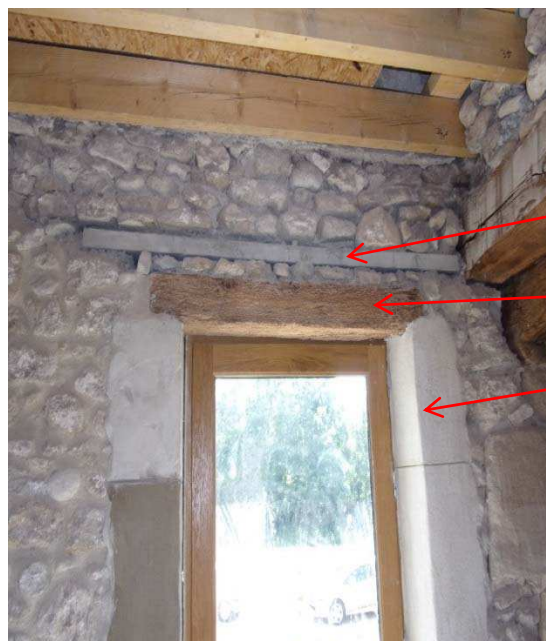
après

Pré-linteau béton

Linteau bois existant

Pierre de taille

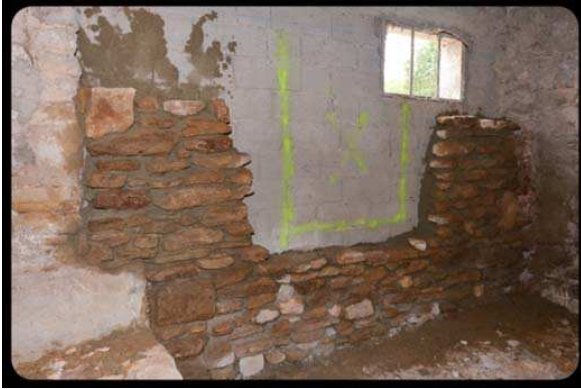
avant

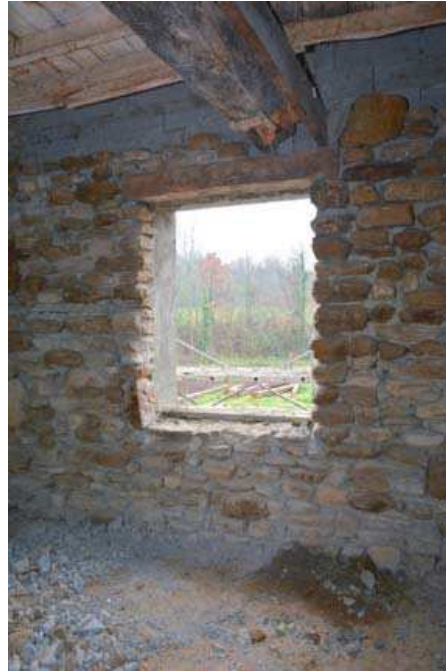
pendant

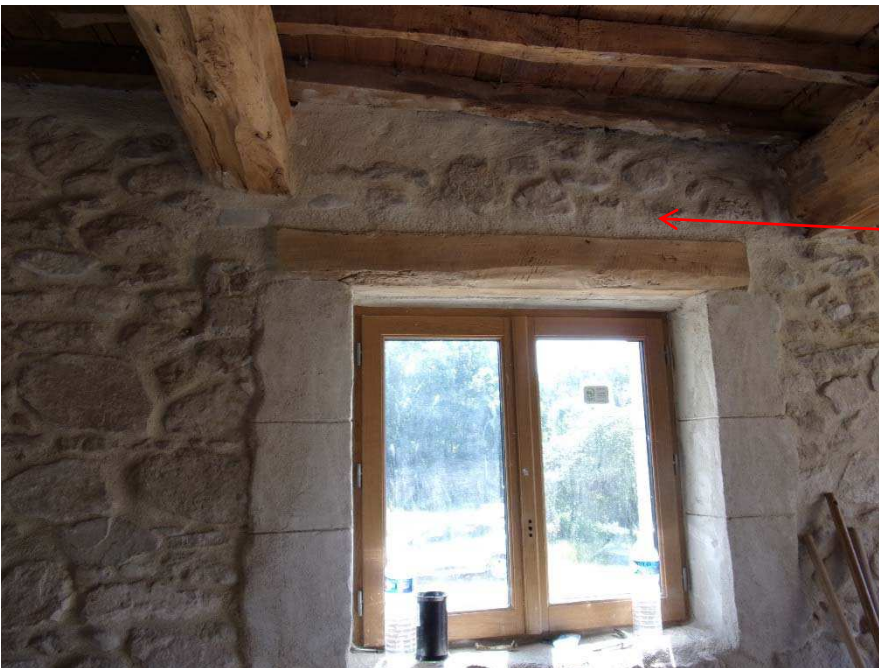
PHOTO 1

après

Pré-linteau béton
enduit chaux /
sable

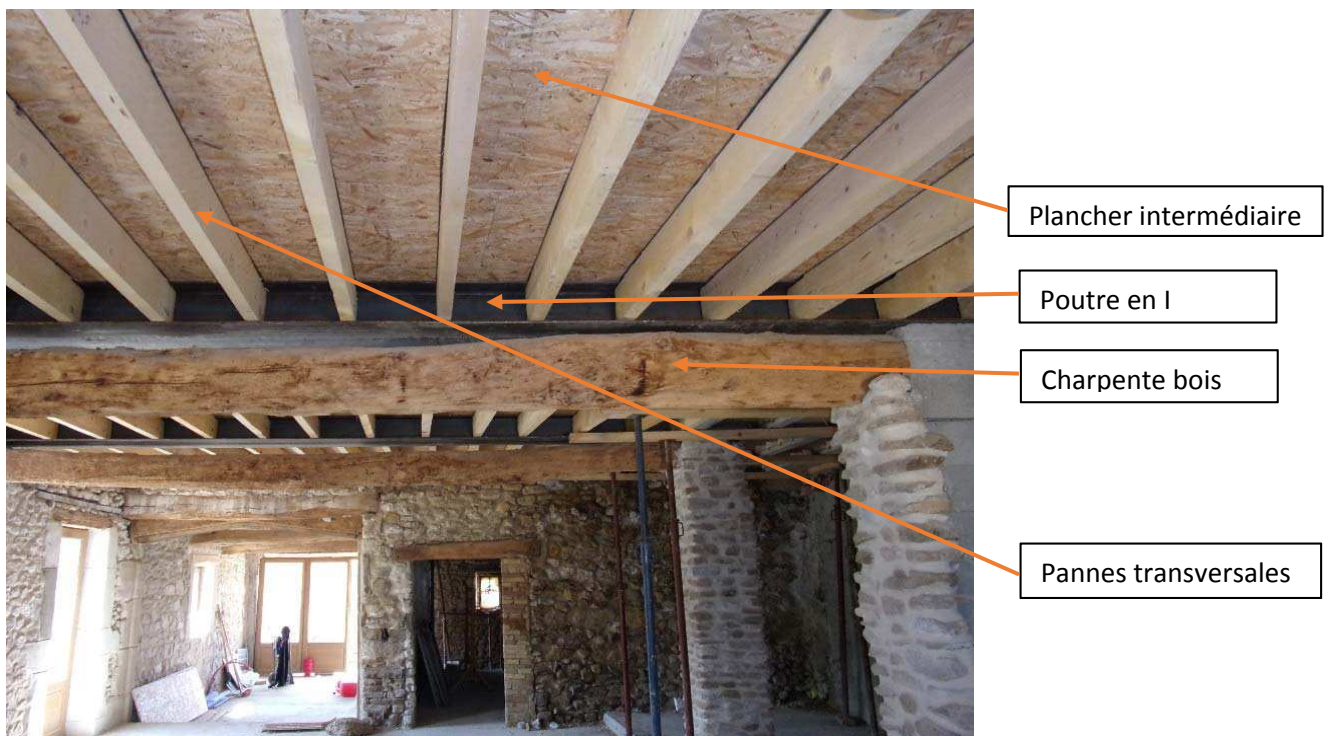
Le client souhaite conserver les poutres apparentes du plancher intermédiaire. Afin de conserver la solidité de l'ouvrage, nous avons mis en place des poutres en I métalliques pour respecter les contraintes financières du client.

Etape 1 : Dépose de la charpente bois avant traitement et sablage.

Etape 2 : Repose de la charpente bois

Etape 3 : Mise en place de la poutre I – longueur de 7 mètres –

Etape 4 : Position des pannes transversales

Etape 5 : Fixation du plancher intermédiaire provisoire.

A terme, les pannes transversales seront coffrées. Seules les poutres en bois seront apparentes.

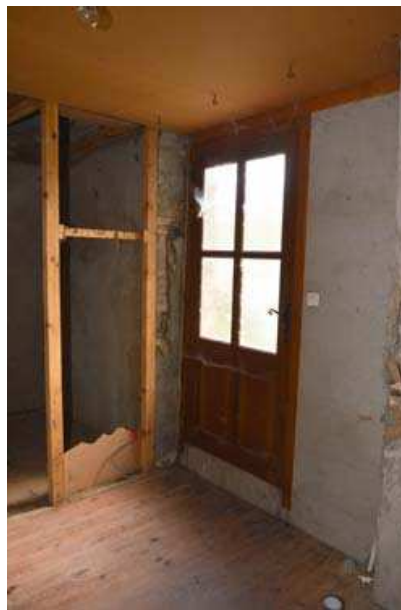
avant

L'objectif était de rectifier la planéité du mur et insérer une menuiserie en remplaçant les pierres existantes par des pierres récupérées sur un ancien cabanon attenant à la propriété et ainsi favoriser la réutilisation des matériaux locaux.

On remarquera aussi la réutilisation de bois locaux pour la création du linteau.

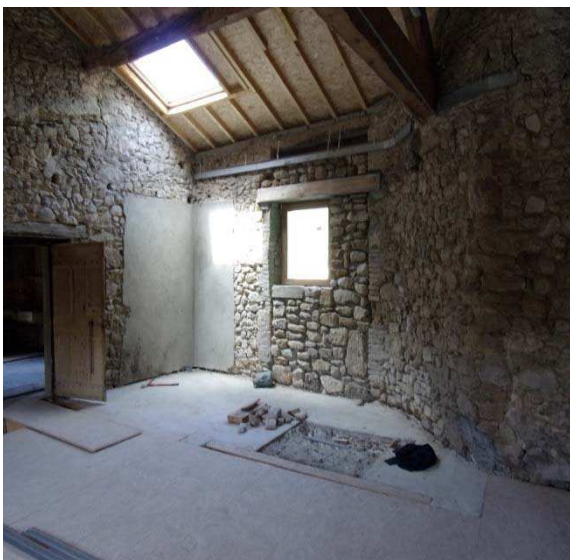
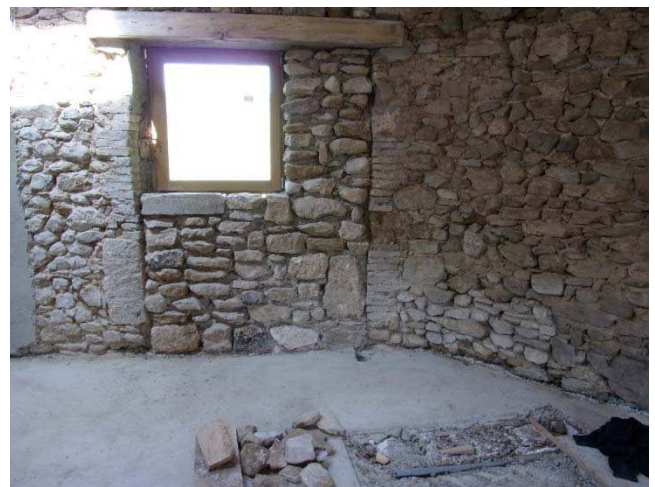
après

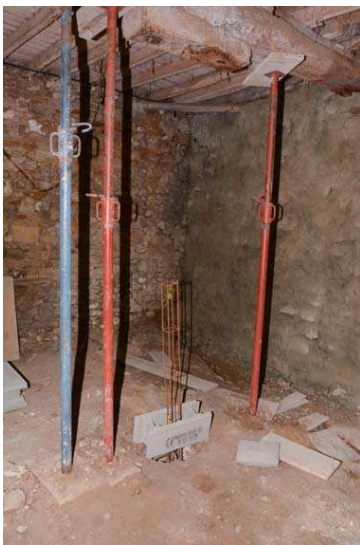
Ce mur est enterré sur sa partie extérieure, ce qui le rend très humide voir mouillé.

avant

L'objectif consiste à y appliquer un enduit permettant de traiter ces remontées capillaires.

Pour cela, nous avons utilisé de la chaux PZ TRADICAL que l'on a appliqué sur 6 couches successives. Cette chaux développée par BCB est principalement utilisée pour les murs exposés aux infiltrations. Cette étape s'appelle le **cuvelage**. On peut évaluer l'efficacité de cette solution en réalisant un test au touché entre un pan traité avec une seule couche – il est littéralement mouillé – alors que dans le même temps, le pan fini après 6 couches est totalement sec.

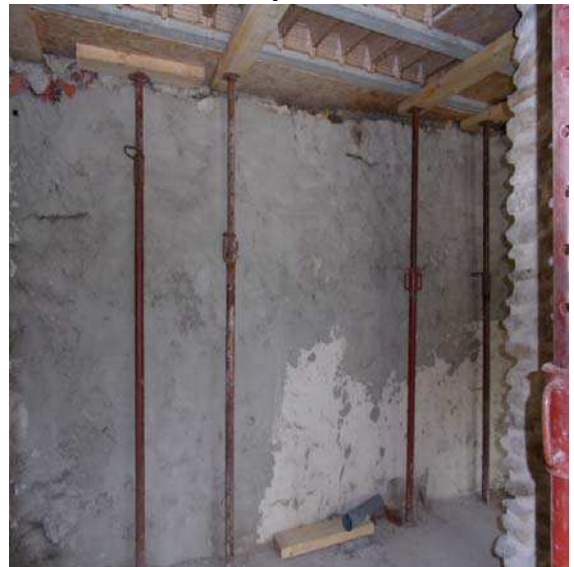
après

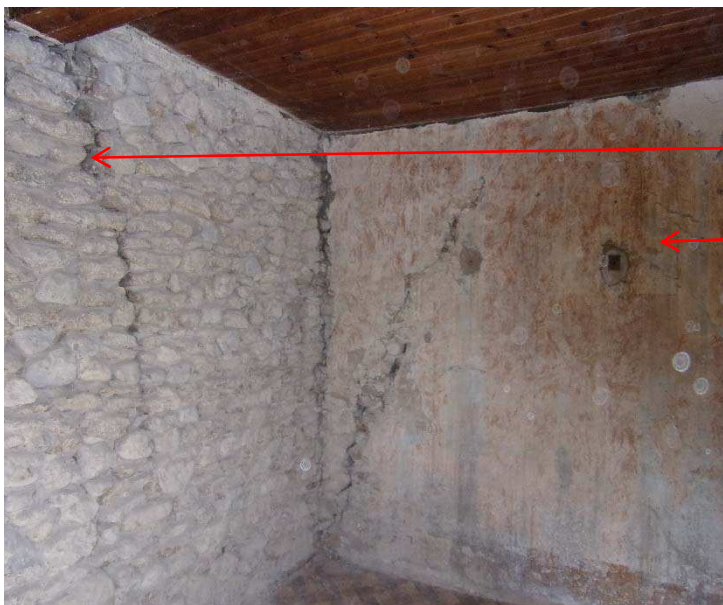
Ces deux murs donnent sur l'extérieur et on subit de gros dégâts que l'on constate aisément par ces fissures.

A noter que les murs étaient enduits au plâtre, ce qui a rendu une partie du mur étanche et empêché le transfert de l'eau (selon son état) à travers le mur.

Fissure

Enduit platre

Nous avons donc dû piquer les parois intérieures du mur pour déposer le plâtre, puis reboucher les fissures en réalisant un coffrage autour de ladite fissure pour écouler de l'enduit chaux + sable d'Ambonil. Ensuite nous avons repris les joints de pierre avec le même liant.

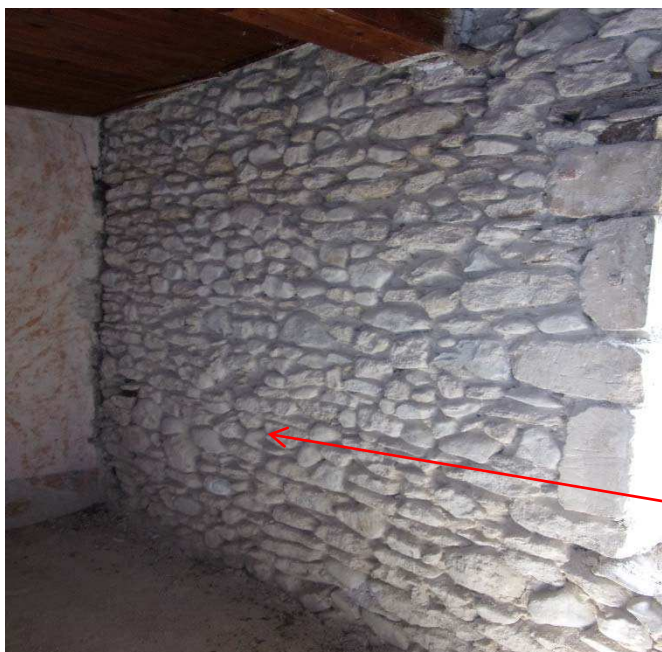
Joints réalisés
