Présentation du chantier :

Il s'agit de la rénovation complète d'un ancien moulin de 1750 situé à Montvendre dans la Drôme. Longtemps inhabitée, cette bâtisse semi-enterrée qui deviendra un gîte, a nécessité de lourds travaux structurels et d'aménagement dont :

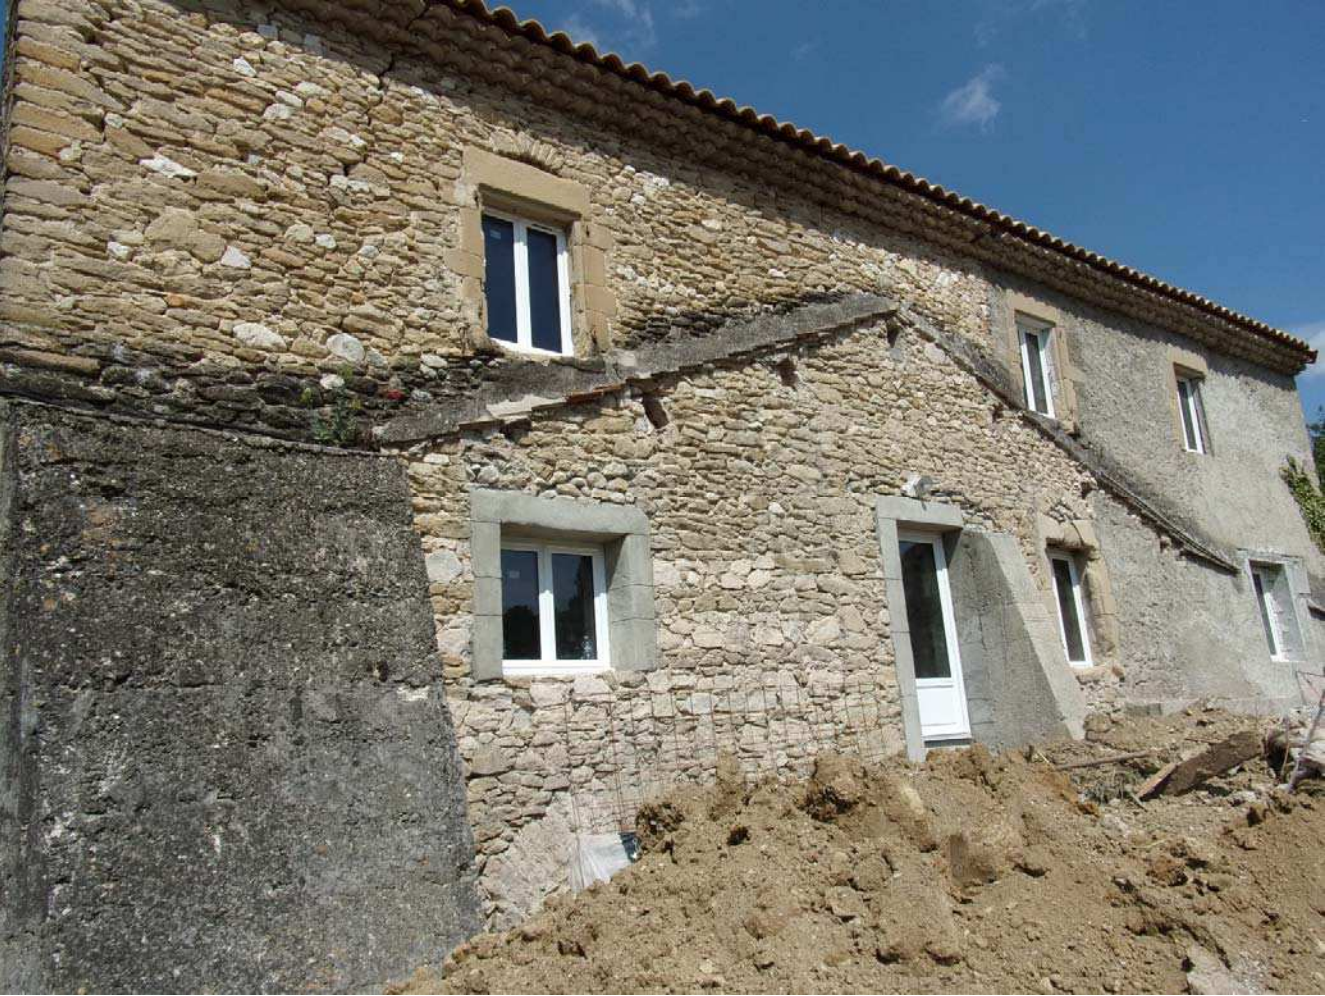
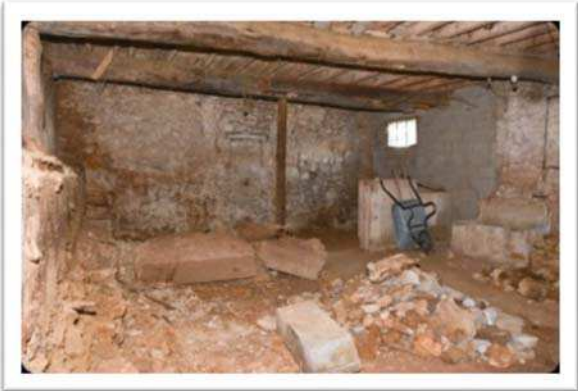
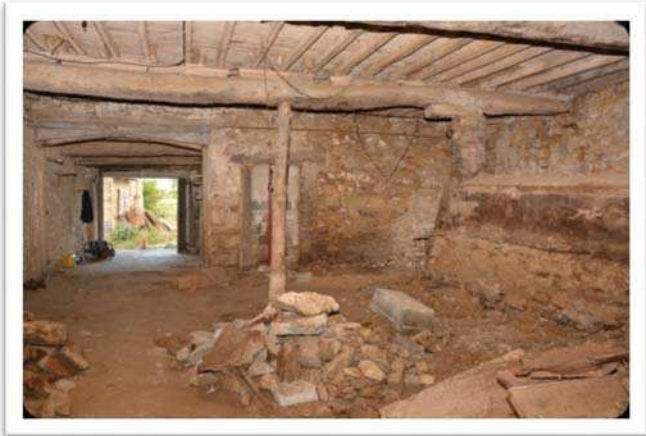
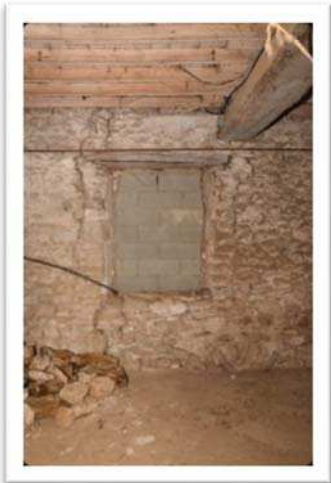
Problématique : Plancher intermédiaire non conservable, nombreuses fissures apparentes sur les murs donnant sur l'extérieur et humidité importante constaté sur les murs enterrés.

- 1- Création d'ouvertures pour accueillir trois nouvelles menuiseries
- 2- Reprise de charge avec conservation des poutres apparentes
- 3- Réhabilitation d'un mur avec les pierres retrouvées sur site
- 4- Reprise d'étanchéité d'un mur enterré
- 5 -Piquage, réfection et solidification d'une partie d'un mur.
